INFORME TÉCNICO N° 028-2019

De Supervisión, Control y Fiscalización Ambiental al Estudio de Impacto Ambiental del proyecto “MINA DE COBRE PANAMÁ”, del Promotor MINERA PANAMÁ, S.A.

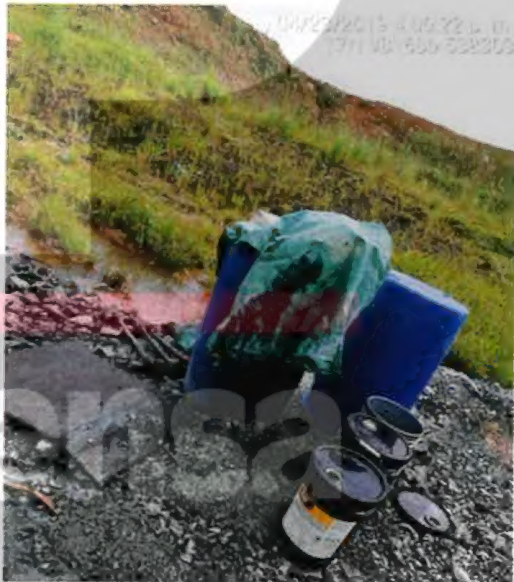
Descripción del Hallazgo: Durante el recorrido por los diferentes frentes del proyecto específicamente en talleres de mantenimiento de equipo liviano, mediano y pesado, se observó presencia de manchas oscuras sobre el suelo descubierto, muchas de estas cercanas a los equipos rodantes descompuestos y en reparación. De igual manera se evidenció tanques contenedores de sustancias químicas sin tinas de contención en caso de derrames. Los sitios recorridos con hallazgos similares son los siguientes: ➤ Área 72 ➤ Taller de Soldadura ➤ Taller GMP ➤ Taller Grupo Tusa ➤ Taller Comagro ➤ Taller FCC ➤ Stracon principal ➤ Taller de Equipo Mediano ➤ Taller de Ultraclase ➤ MineQuip ➤ Equimaq ➤ Gonzalillo ➤ Área de disposición de desechos.			Fotografía de evidencia:

Fig. N° 1.1. Tanques con derivados de hidrocarburos de capacidad de cinco (5) y cincuenta y cinco (55) galones, y parte del contenido ya derramado.

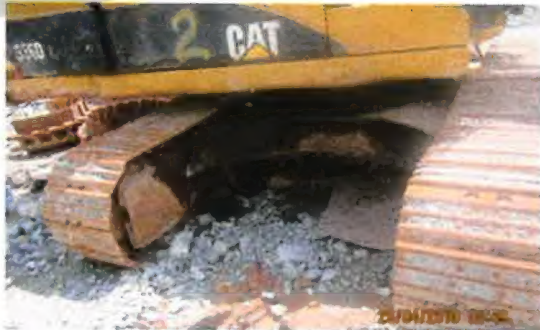
Fig. N° 1.2. Vistas de equipo pesado alterando las características del suelo con sustancias derivadas de hidrocarburos.

En los sitios ya mencionados no se observó la implementación de medidas de remediación del suelo por los derrames de sustancias químicas o derivados de hidrocarburos, de igual manera no contaban con el kit para control de derrames en el área de trabajo.

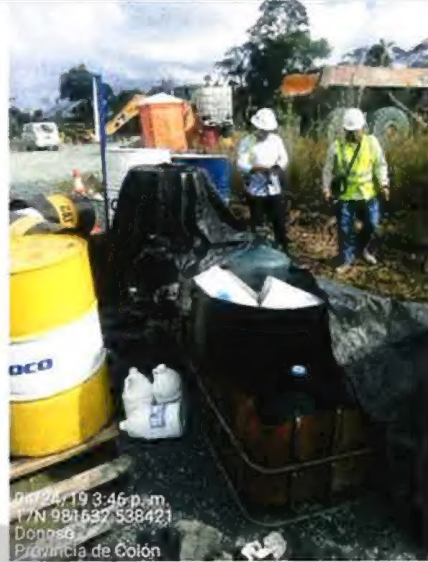
Fig. 1.3. En el área del taller COMAGRO, se evidenció derrame de hidrocarburo en el suelo.

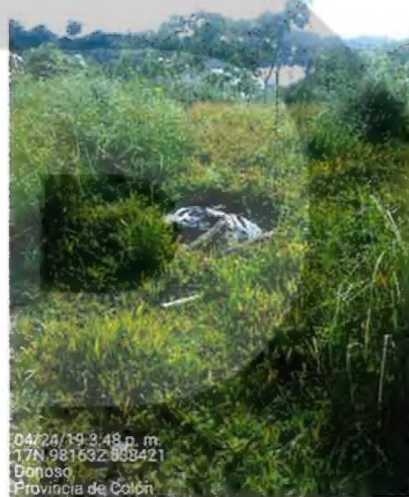
Fig. 1.4. A un costado del taller de FCC, en el área de la hierba se pudo evidenciar desechos sólidos contaminados con hidrocarburo, en contacto directo con el suelo.

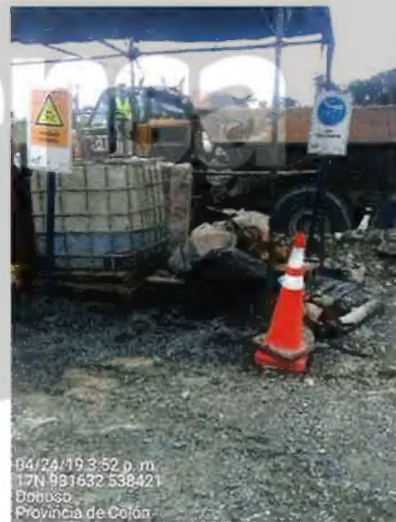
Fig. 1.5. En el área del taller FCC se pudo evidenciar, que el área de almacenamiento de los desechos peligrosos, no contaba con berma de contención secundaria.

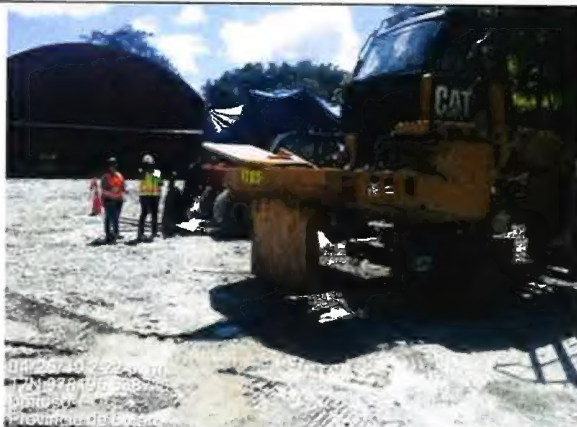
Fig. 1.6. En el patio del taller KALTIRE, se evidencio derrame de hidrocarburo en el suelo, en un equipo pesado dañado y que es utilizado para piezas.

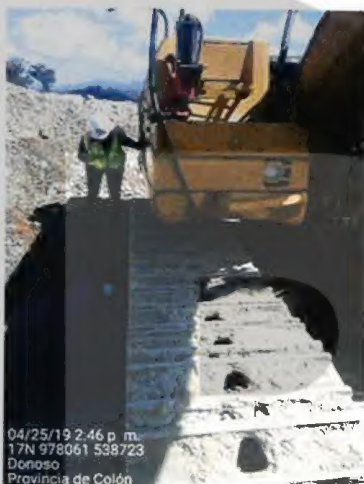
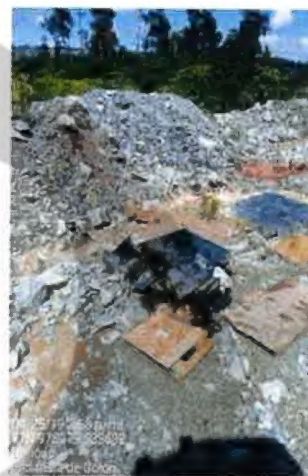
Fig. 1.7 y 1.8. En el patio del taller Botija se observó un derrame de hidrocarburo en el suelo, producto de un desperfecto mecánico de un equipo pesado.

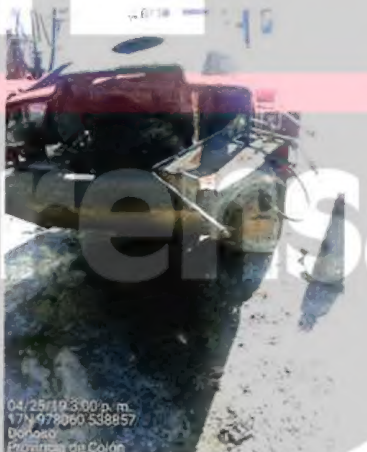
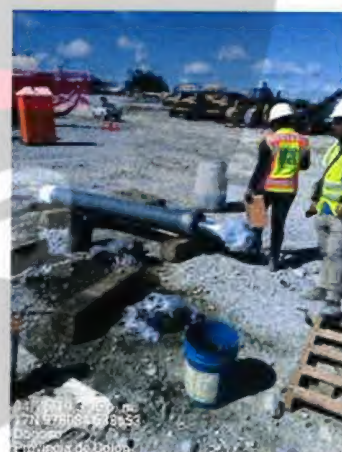
Fig. 1.9 y 1.10. En el área del patio operativo del taller Botija, se observó derrame de hidrocarburo en el suelo.

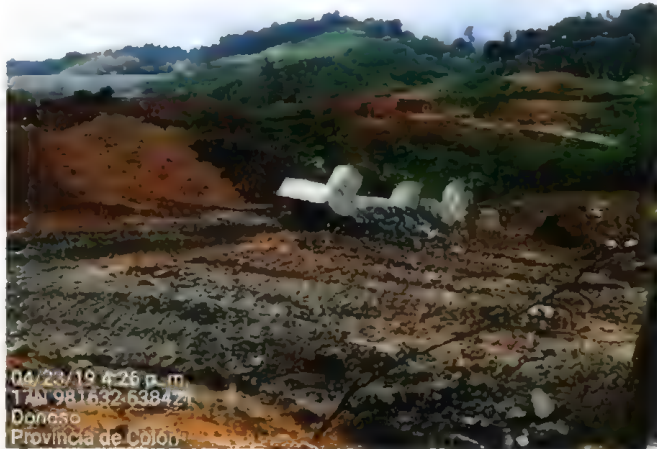
Fig. 2.3. En el área de Botadero del TMF, se evidencio la disposición de material tipo plástico (tuberías Plásticas), caliche, acero de construcción.

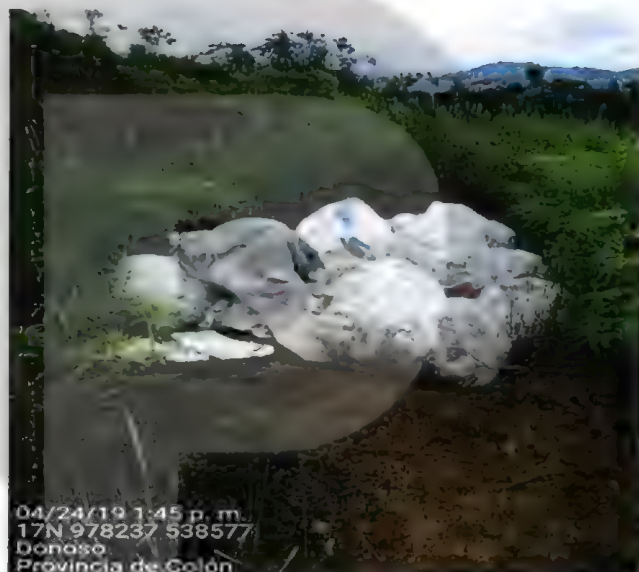
Fig. 2.4. Detrás de los baños de la planta de concreto de Botija se evidencio gran cantidad de desechos solido amontonado entre la hierba.

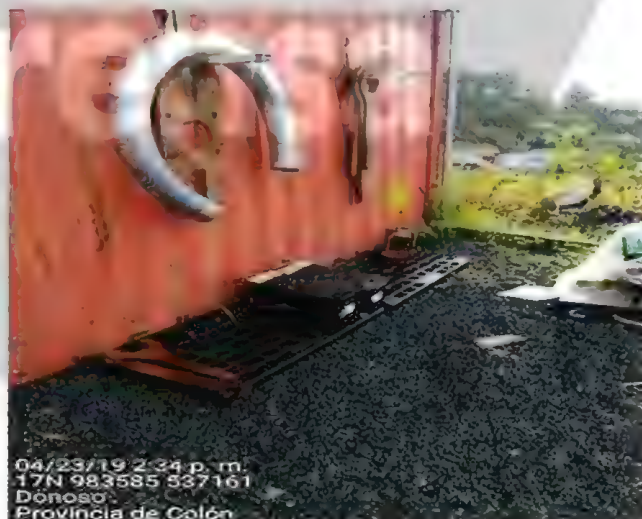
Fig. 2.5. En la inspección realizada al Taller TMF, se evidencio batería de equipo pesado (Camiones) sin medida de contención secundaria y a la intemperie a la lluvia.

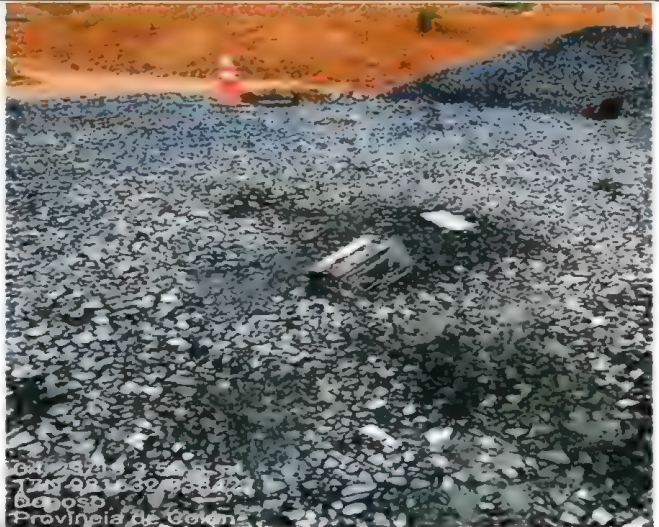
Fig. 2.6. En la inspección al taller del Grupo TUSA, se evidencio batería sin medida de contención secundaria y en contacto directo con el suelo y a la intemperie.

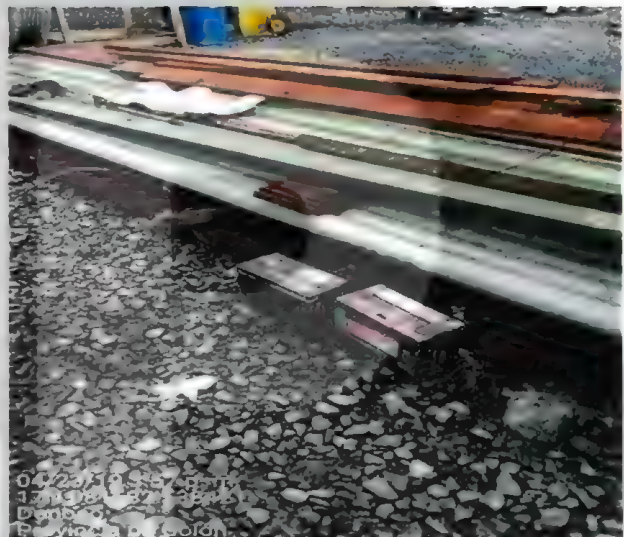
Fig. 2.7. En la inspección al taller del GMP, se evidencio batería sin medida de contención secundaria y en contacto directo con el suelo y a la intemperie.

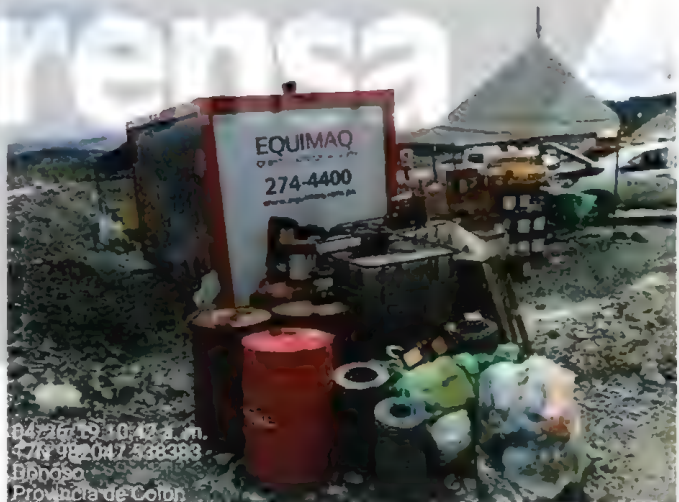
Fig. 2.8. En el área del taller de mecánica EQUIMAC, se observó almacenamiento inadecuado de recipiente con aceite sin medidas de contención secundaria y colocada a la intemperie.

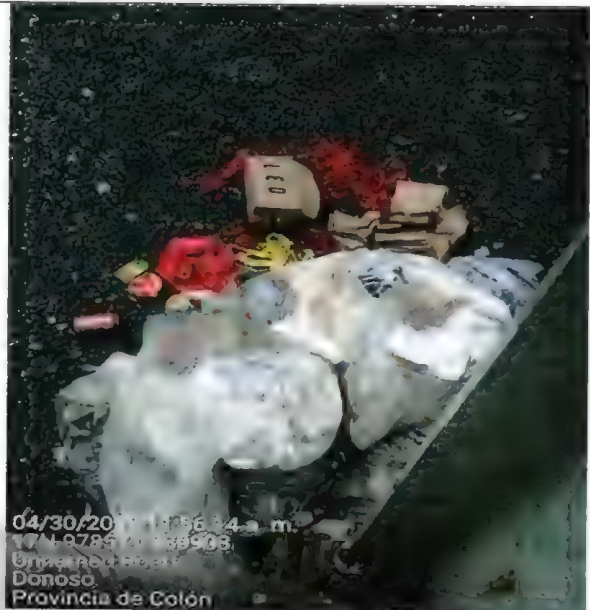
Fig. 2.9. En el área de la Planta de Proceso se observó desechos sólidos comunes, amontonados en una esquina, sin contar con recipientes adecuados para su almacenamiento.

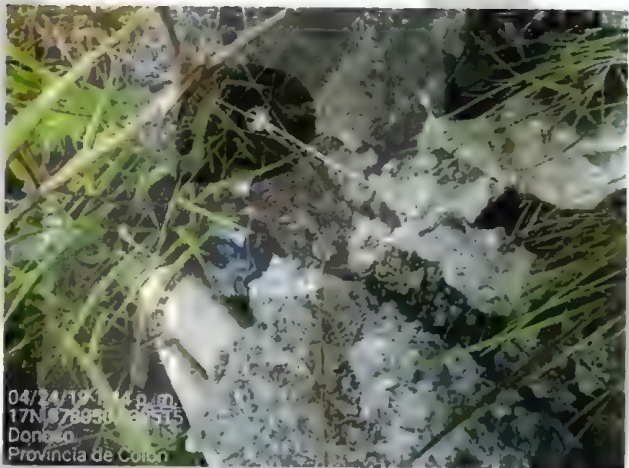
Fig. 2.10. A lado posterior de la planta de concreto de Botija, se pudo evidenciar latas de cerveza tiradas en el suelo.

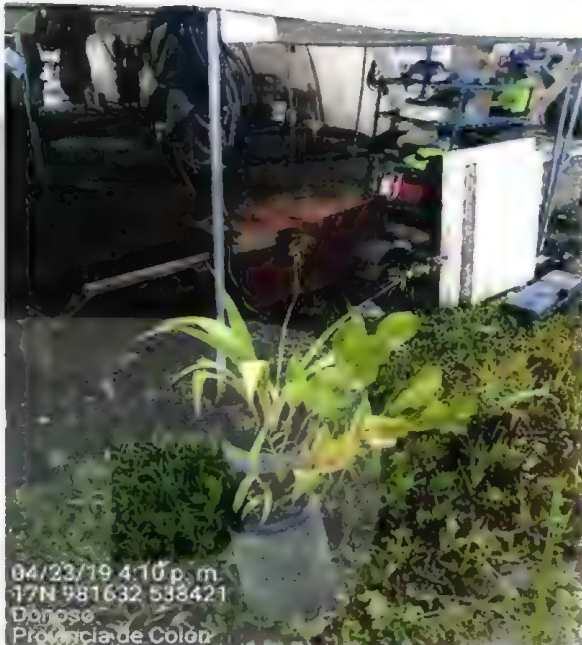
Fig. 3.1. En el área del Taller GMP, se evidencio unas orquídeas colocadas en unos cilindros de filtro de aire, representando un incumplimiento al manejo adecuado de las especies en peligro de extinción.

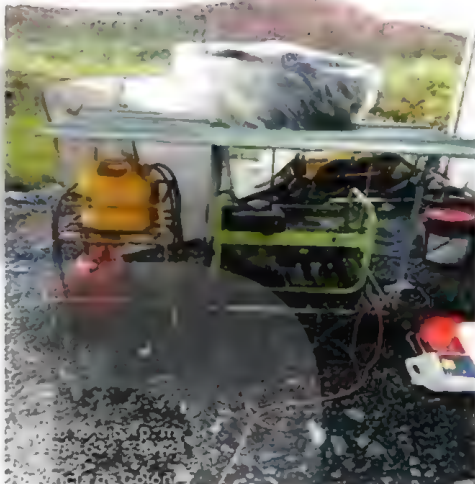
<p>Fig. 4.1. En la inspección al taller de GMP, se evidencio una planta eléctrica conectada a través de unas mangueras hacia un tanque improvisado de combustible.</p>

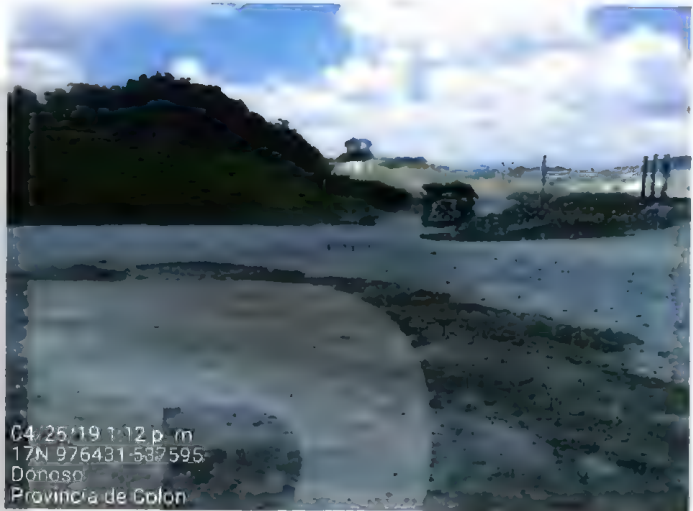
<p>04/25/19 1:12 p.m. 17N 976431-537595 Donoso Provincia de Colón</p>
<p><i>Fig. 6.1. No se observó señalización, en cuanto a entrada o salida de equipo pesado o liviano, señales de alto o ceda el paso.</i></p>

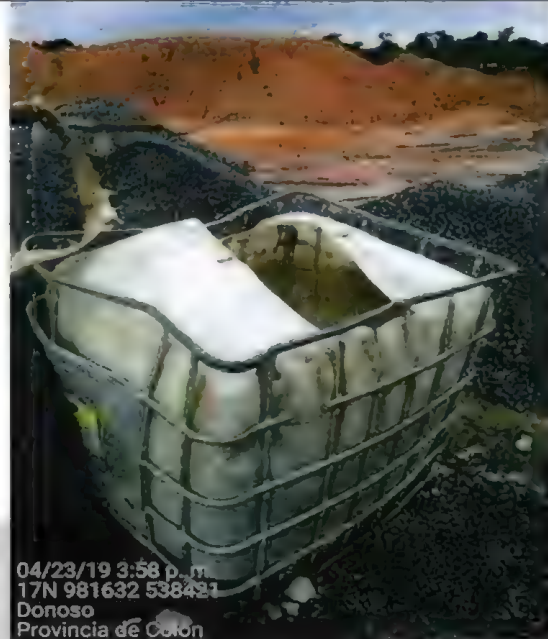
Fig. 10.3. En la inspección al taller de GMP, se evidencio agua estancada en un recipiente ubicado a la intemperie.

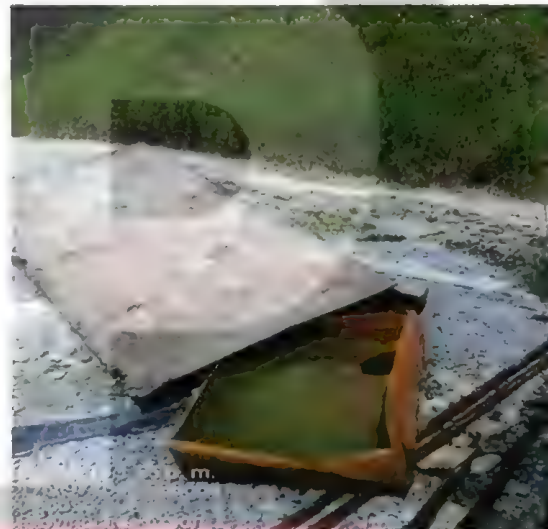
Fig. 10.4. Se evidencia agua estancada en el área de la Planta de Concreto de Botija.

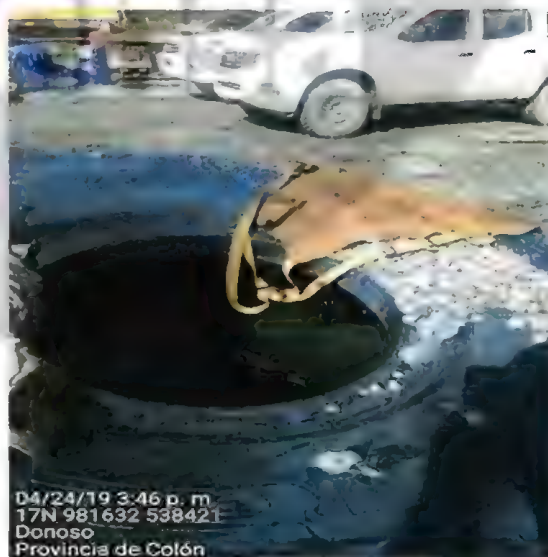
Fig. 10.5. En el área del taller FFC de Botija se evidencio agua estancada en llantas colocadas en la intemperie.

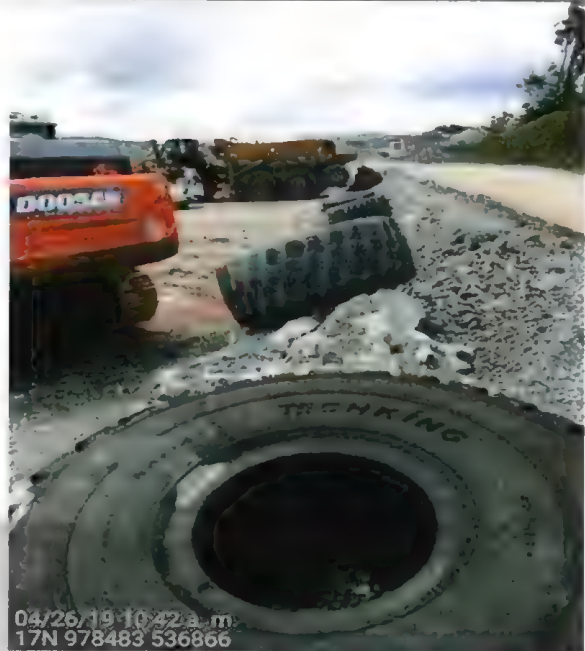
Fig. 10.6. Área de taller de mecánica EQUIMAC, se observó llantas de camiones articulados a la intemperie, llenos de agua.

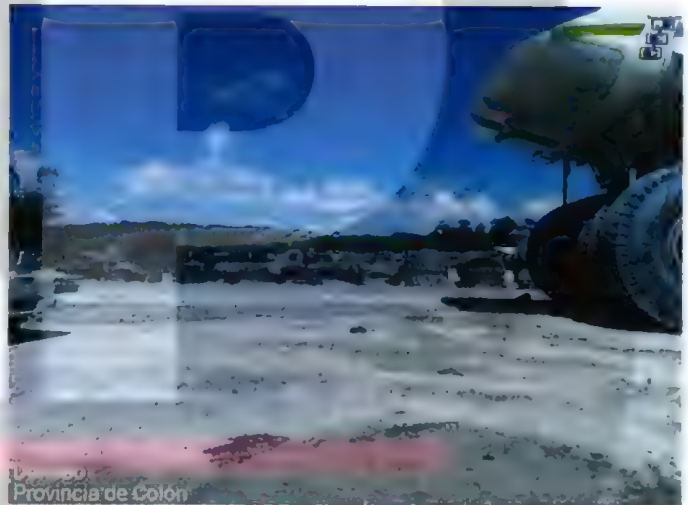
Fig. 10.7. En el patio del taller ULTRACLAS-HDV, se pudo evidenciar gran cantidad de llantas a la intemperie, sin lona para cubrirlas del agua y así evitar la proliferación de vectores nocivos a la salud.

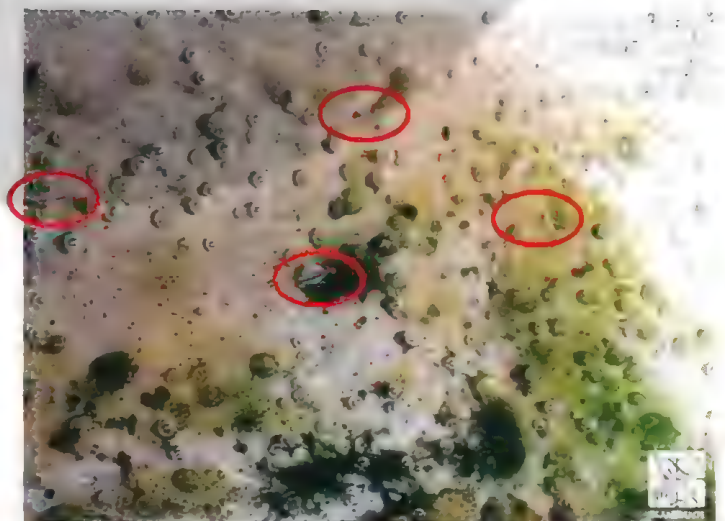
Fig. 10.8. Proliferación de larvas en tanques dentro de los talleres.

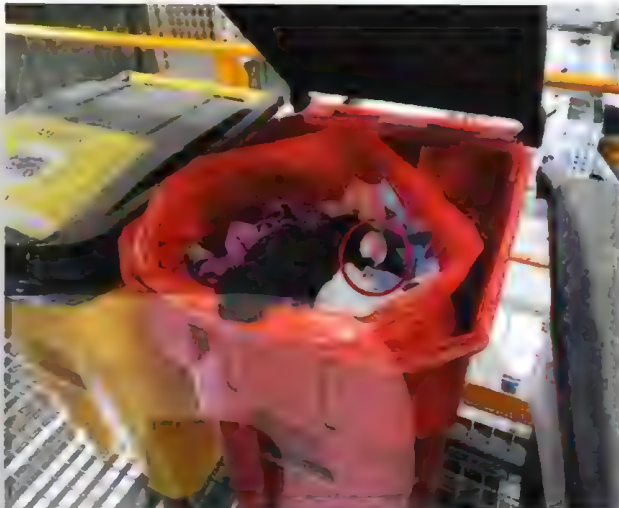
<p>Fig. N° 13.1. Dentro del tanque de desechos peligrosos se observó una tapa de lata de alimento, y en el tanque de desechos metálicos un envase de tetra pak.</p>

Por otro lado se observó tres tanques de separación de desechos, sin embargo, no se está realizando una óptima separación, ya que evidenciamos la presencia de latas de alimento en el tanque de desechos peligrosos igualmente un envase de tetra pak en el tanque de metales; de acuerdo con el compromiso 13073 contenido en el Plan de Manejo Ambiental (PMA) del EsIA, por otra parte, la mala separación de los desechos ayuda a una mala disposición de los mismos, y por ende contaminación de suelo, cuerpos de agua superficiales y subterráneos, ecosistemas marino, y fauna, dándose consigo una degradación de nuestros recursos.

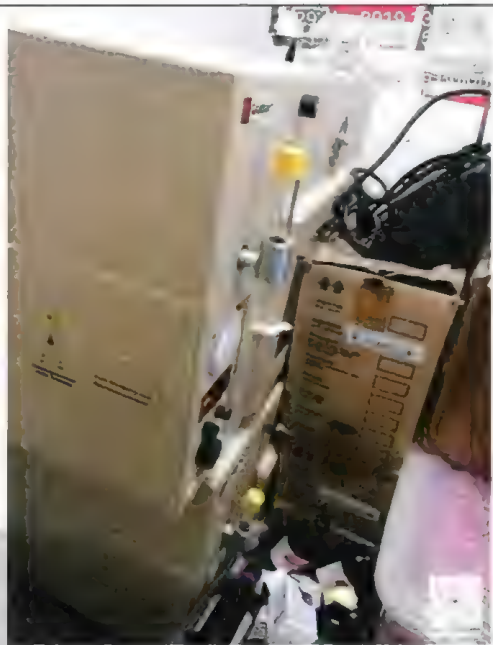
Fig. N° 15.4. Máquina para esterilizar instrumentos fuera de funcionamiento.

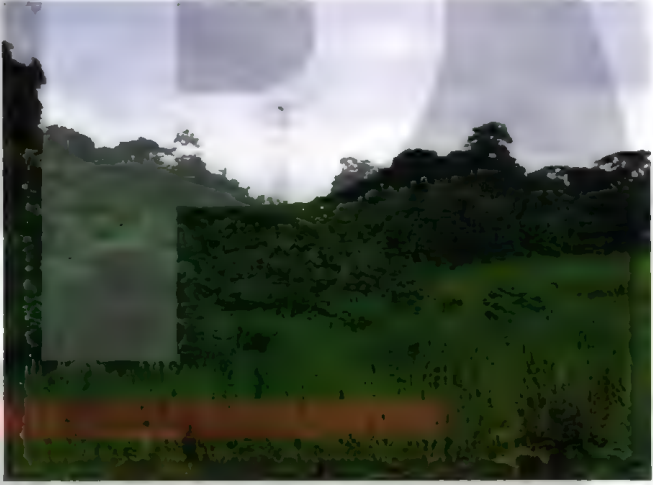
<p>Fig. 27.1. Se evidencia tramo 3, con intervención de la flora localizada sobre el cableado de la LTE.</p>

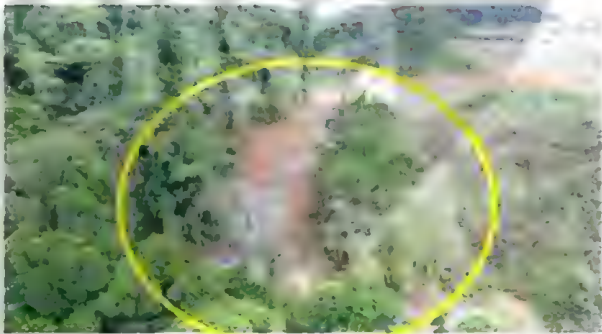
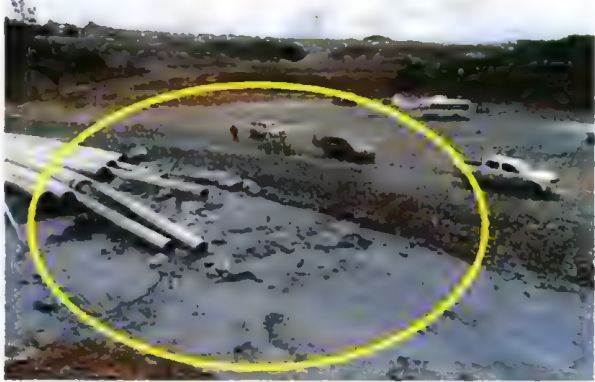
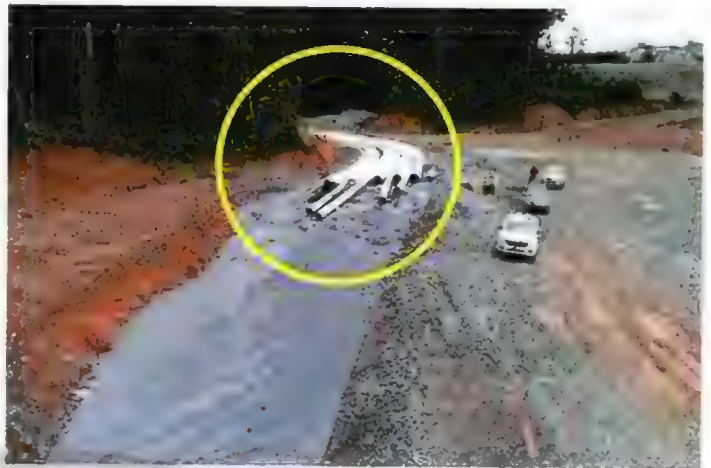
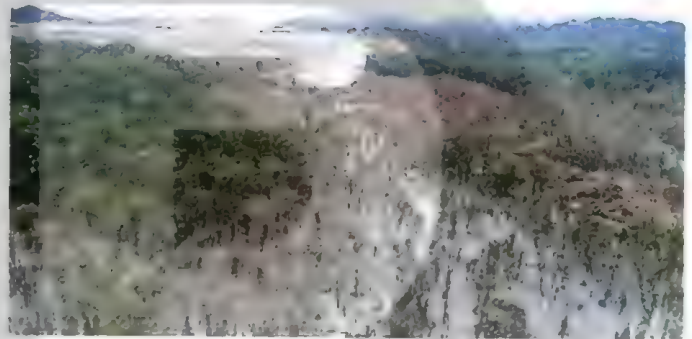
Información de Hallazgo			
Proyecto:	Mina de Cobre Panamá	Fecha:	22 de abril al 03 de mayo del 2019
Hallazgo N° 30:	<ul style="list-style-type: none"> OBSERVACIÓN 	Criterio Técnico	<ul style="list-style-type: none"> Resolución DIEORA-0871-2013 de 5 de diciembre de 2013 que modifica la Resolución DIEORA IA-1210-2011, del 28 de diciembre de 2011.
Descripción del Hallazgo: Se observó la descarga de aguas residuales de la Planta de proceso hacia el embalse del Rio del Medio, sin caracterización de descarga, la cual puede poner en riesgo el habitat circundante. Es importante mencionar que los químicos que están siendo utilizado en el proceso son SIPX (Sodium Isopropyl Xanthate), Formula: $C_4H_7NaOS_2$; MIBC (Methil Isobutyl Carbinol, Formula: $C_6H_{14}O_4$; Cal, Formula: $Ca(OH)_2$.		Fotografía de evidencia:

Fig. N° 30.1., 30.2., 30.3., 30.4.: Vistas de la descarga de aguas residuales proveniente de la planta de procesos.

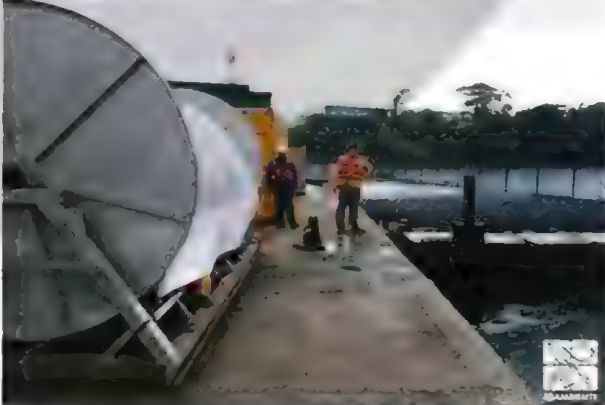
<p>Fig. N° 32.1 Barreras contenedoras</p>

Información de Hallazgo			
Proyecto:	Mina de Cobre Panamá	Fecha:	22 de abril al 03 de mayo del 2019
Hallazgo N° 32:		Criterio Técnico	<ul style="list-style-type: none"> Resolución DIEORA 0871 de 5 de diciembre de 2013 que modifica la Resolución DIEORA IA-1210-2011, del 28 de diciembre de 2011, Compromiso: 13144
Descripción del Hallazgo:		Fotografía de evidencia:	
<p>Durante la visita campo pudimos evidenciar que la empresa cuenta con los equipos necesarios (embarcaciones, barreras contenedoras, entre otros), se han realizado charlas como se describe en el informe 3.24 para responder a derrames marinos producto de las labores inherentes al Puerto. Debemos señalar que aun cabe necesario contar con los protocolos de respuesta en caso tal que ocurra un incidente al momento de descargar el carbón o embarca el concentrado de cobre en la Terminal # 2.</p> <p>Ya que, aunque nos explicaron el proceso y los protocolos de seguridad de cómo se realizan estas maniobras, puede haber algún fallo mecánico o incendio en esta estructura robóticas que podría ocasionar que estos elementos se viertan al mar, lo</p>

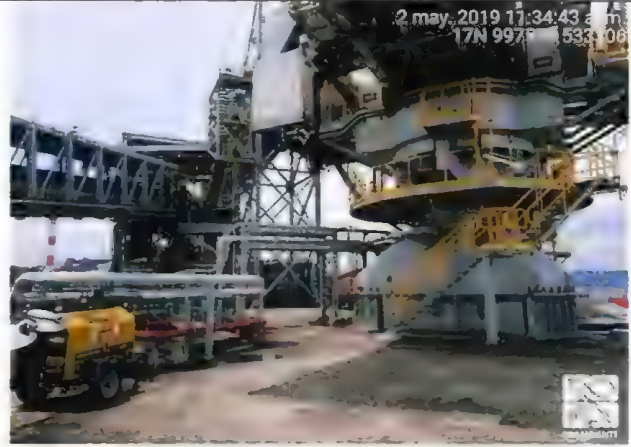
Fig. N° 32.1. Terminal #2 del Puerto, área de embarque de concentrado de cobre y desembarque de carbón.

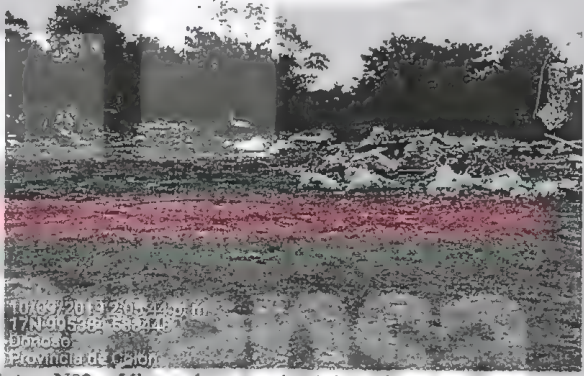
<p>10/09/2019 20:42:56 17N99588 E83224 Doracé Provincia de Coclé</p>	
		<p>Foto N°2. Vista de un depósito de desechos sólidos (Madera, plástico, cartón, acero, etc), en el área de puerto en Punta Rincón.</p>

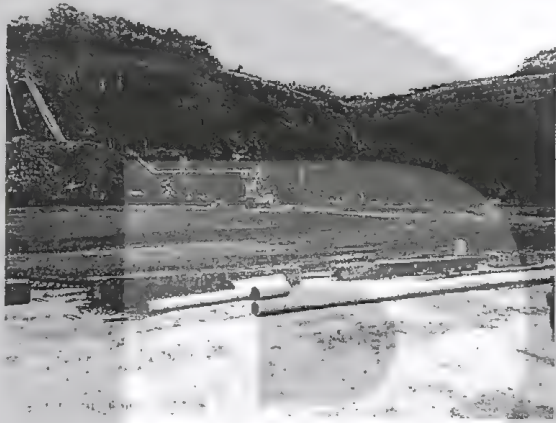
Información de la Inspección			
Empresa	Minera Panamá S.A	Fecha	09-10 de octubre 2019
Hallazgo.3 Incumplimiento	Criterio Técnico	Resolución DIEORA 0871 de 5 de diciembre de 2013 que modifica la Resolución DIEORA IA-1210-2011, del 28 de diciembre de 2011 Decreto Ley 35 de 22 de septiembre de 1966	
En el recorrido de inspección por el área de Puerto (Punta Rincón), específicamente en el área de Depósito de cenizas, se evidencio la colocación de bombas y el bombeo hacia unos tanque de color verde llamado Tratamiento de lixiviación y que luego el agua está siendo utilizadas durante el proceso de la termoeléctrica, sin el permiso correspondiente.

<p>Foto N°3. Vista del depósito de Cenizas y el sistema de captación de agua de filtración que es llevada a tanques de lixiviación para luego utilizarlos en el proceso de la termoeléctrica.</p>

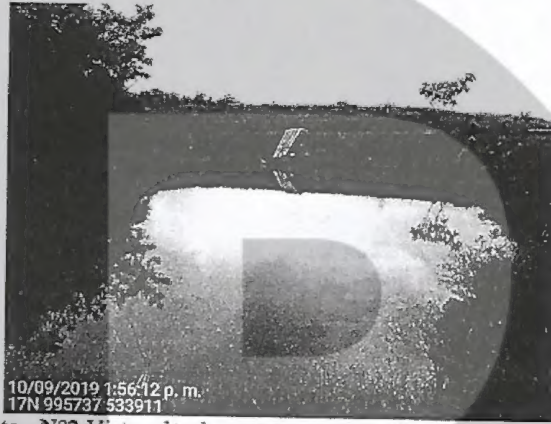
Información de la Inspección			
Empresa	Minera Panamá S.A	Fecha	09-10 de octubre 2019
Hallazgo.2 Incumplimiento	Criterio Técnico	Resolución DIEORA 0871 de 5 de diciembre de 2013 que modifica la Resolución DIEORA IA-1210-2011, del 28 de diciembre de 2011 Reglamento DGNTI-COPANIT 35-2000 Compromiso: 13186	
<p>Durante la inspección en el área de Puerto (Punta Rincón) específicamente en la poza que recibe las aguas pluviales del área de almacenamiento de cenizas, se evidencia que el mismo, no cuenta con los permisos de descarga al cuerpo receptor (quebrada-río Caimito). El agua se mantenía con una coloración turbia.</p>

<p>10/09/2019 1:56:12 p.m. 17N 995737 533911</p> <p>Foto N°2. Vista de la poza que recibe las aguas de escorrentía pluvial de la cantera (área de almacenamiento de Cenizas), para luego descargar el ambiente, sin tratamiento previo.</p>	
Información de la Inspección			
Empresa	Minera Panamá S.A	Fecha	09-10 de octubre 2019

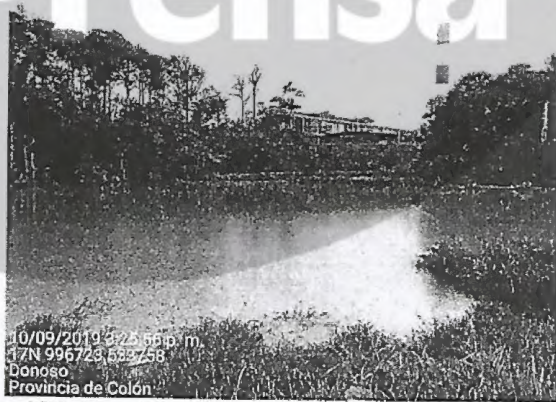
Hallazgo.3 Incumplimiento	Criterio Técnico	Resolución DIEORA 0871 de 5 de diciembre de 2013 que modifica la Resolución DIEORA IA-1210-2011, del 28 de diciembre de 2011 Reglamento DGNTI-COPANIT 35-2000 Compromiso: 13186	
<p>En el recorrido de inspección por el área de la Puerto, en Punta Rincón, específicamente en la poza N°1 (entrada principal de los trabajadores de Caimito) que recibe las aguas pluviales del área la termo-puerto, no se cuenta con permiso de descarga de aguas tratadas hacia quebrada existente que desemboca al mar. El agua mantenía una coloración gris oscura.</p>

<p>10/09/2019 2:22:56 p.m. 17N 996723 532758 Donoso Provincia de Colón</p> <p>Foto N°3. Vista de la poza que capta las aguas pluviales y de escorrentía del área del proyecto en Punta Rincón y luego descarga sin tratamiento al ambiente.</p>
